## BRANDGEFÄHRLICH: BLINKERSCHALTER IM GRANADA I

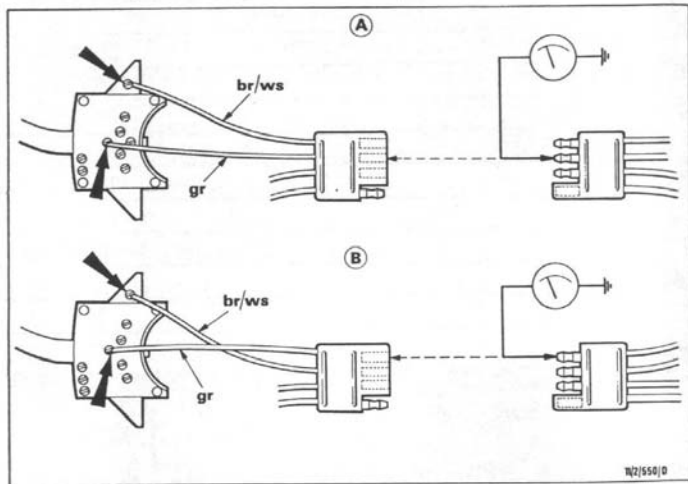
Im Mai 1973 hatte die Ford-Werke AG Köln unter der TSI Nr. 49 (Sachgebiet 32-33) im wahrsten Sinne des Wortes ein heißes Thema aufgegriffen: die Änderung der Kabelanordnung am Blinkerschalter der Modellreihe Ford Consul/Granada. Seit Mai 1973 (die Kodierung NB der Fahrgestellnummer beachten!) wurden besagte Fahrzeuge mit einem Blinkerschalter ausgerüstet, bei dessen Anschluss-Stecker Plus des Parklichts (graues Kabel) und Masse (braun-weißes Kabel) gegenüber der bisherigen Version vertauscht waren.

Wird jetzt in Unkenntnis dieser TSI bei einem Ford Consul/Granada bis Bauzeit Mai 1973 der „neue“ Blinkerschalter (ab Mai 1973 verwendet) eingebaut, kann der sofort einsetzende Kabelbrand – das stromführende Kabel des Parklichtes trifft jetzt auf das Massekabel – unter Umständen das gesamte Fahrzeug in Brand setzen. Genauso tritt dasselbe ein, wenn bei einem ab Mai 1973 gebauten Ford Consul/Granada ein „alter“ Blinkerschalter (bis Mai 1973 verwendet) eingebaut wird!

Nebestehende Skizze  
(Quelle: TSI Nr. 49-GO,  
18.5.73, Sachgebiet 32-  
33) verdeutlicht den Un-  
terschied in der Kabel-  
belegung bis Mai 73 (A)  
und ab Mai 73 (B)

Tipp: Unbedingt vor dem Einbau das stromführende Kabel überprüfen und die Teilenummern der Blinkerschalter vergleichen.

Die Teilenummern lauten: Blinkerschalter bis 5/73: 72 GG-13 K 359-BA  
Blinkerschalter ab 5/73: 72 GG-13 K 359-BC
