## Taurus II und III: Vordere Türverkleidung

Betrifft: alle Ford Taurus (Baujahr 1976-1982) mit Kartentasche in der Türverkleidung

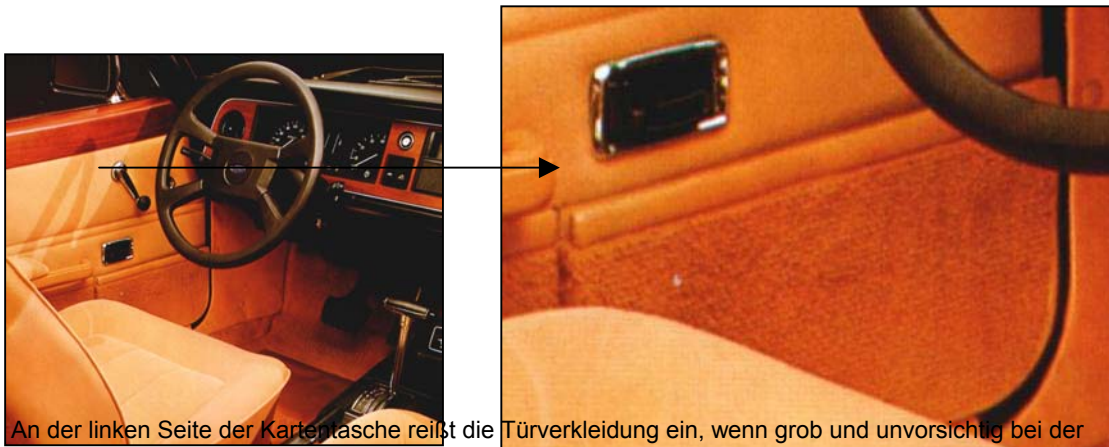
An der linken Seite der Kartentasche reißt die Türverkleidung ein, wenn grob und unvorsichtig bei der Demontage vorgegangen wird (siehe Pfeil). Fotos: Taurus II Ghia

Im Werkstatthandbuch für den Ford Taurus II (November 1975, Gruppe 43, Nr. 712, S. 43-19) wird ausdrücklich auf eine vorsichtige Demontage der Seitenverkleidung mit Kartentasche hingewiesen. Grund: Beim unvorsichtigen Ziehen an der unteren Kante der Türverkleidung kann der sogenannte Trimstoff durch Teilung der Pappe einreißen. Daher sollte jeder Halteclip der Türverkleidung - besonders im unteren Bereich – mit einem Türverkleidungslöser vorsichtig einzeln gelöst werden.
