Tacho & Co: Chromrahmen am Armaturenbrett

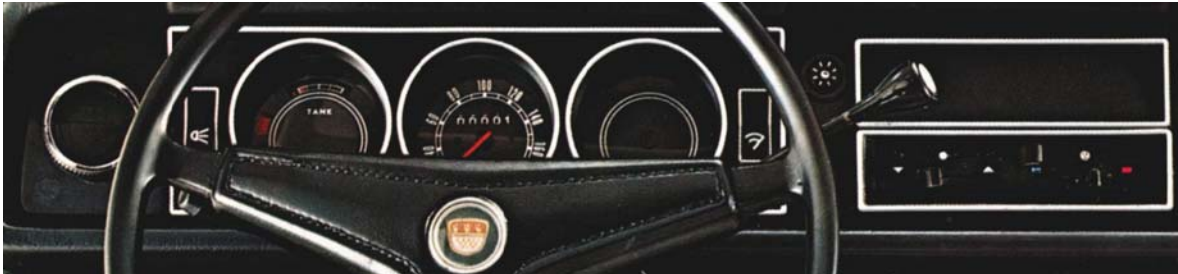
(Armaturenbrett des F6/F6, Seite 3, Baujahr 1966 - 1970)

Bei Instrumententrägern und Abdeckungen aus Plastik greift nur eine Maßnahme: Chromeffektlack aus der Sprühdose. Zu behandelnde Teile mit Isopropanol (99-prozentig, aus der Apotheke) reinigen, sauber abkleben und Chromeffektlack dünn auftragen. Natürlich ist es kein echter Chrom, und Wischen oder Berühren nimmt dieser Chromeffekt ziemlich übel. Doch zumindest erstrahlt der Instrumententräger fast wieder im alten Glanz. Natürlich gibt es noch die professionelle Methode: Vakuum-Bedampfen. Doch das ist recht teuer, und man findet kaum noch einen Spezialbetrieb, der dies machen kann - und will.
